# INFORME DE AVALUO

OJZ061

ITEM	DESCRIPCION
Placa	OJZ061
Clase	CAMION
Marca	CHEVROLET
Línea	FVR
Tipo de Carrocería	RECOLECTOR COMPACTADOR
Modelo	2017
Color	BLANCO
Capacidad Psj ó Carga (kg)	2PSJ-8000kgs
Peso bruto Vehicular (Kg)	17000
Peso Vacío Vehicular (kg)	5274
Peso Mermado (kg)	3956
Cilindraje (cm³)	7790
Kilometraje	68890
Servicio	OFICIAL
N° Chasis	9GDFVR34XHB021997
N° Serie	9GDFVR34XHB021997
N° Motor	6HK1-684796

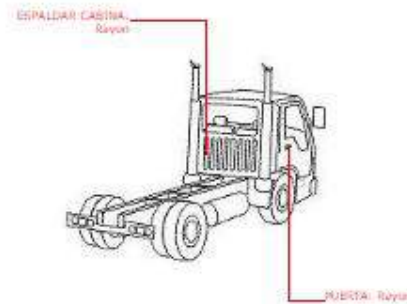
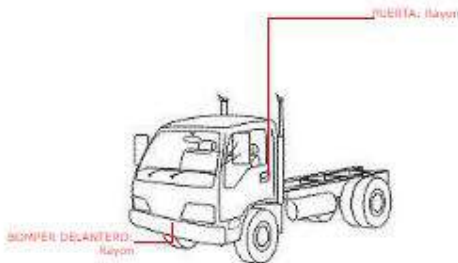
- De acuerdo con la inspección realizada el vehículo presenta reclamación la página web de Fasesolda.
- El vehículo presenta:
  - **En parte delantera:** Parachoques con rayones.

- **En parte izquierda:** Puerta con rayones.
  - **En parte trasera:** Espaldar cabina con rayones.
  - **En parte derecha:** Puerta con rayones.
- Presenta rayones leves en piezas de latonería, pintura con golpes de piedra

- Presenta carrocería especial tipo recolector con focos de oxidación interna.
- Se sugiere ejecutar mantenimientos por kilometraje a sistemas de suspensión, dirección, frenos, transmisión, lubricación, sistema aire acondicionado y electricidad en general.

- Se sugiere realizar alistamiento óptimo antes de poner en marcha el automotor.
